标签：变压器漏油原因，变压器漏油，法兰漏油，变压器散热片漏油，油枕漏油，带油密封。

一、变压器的渗漏原因

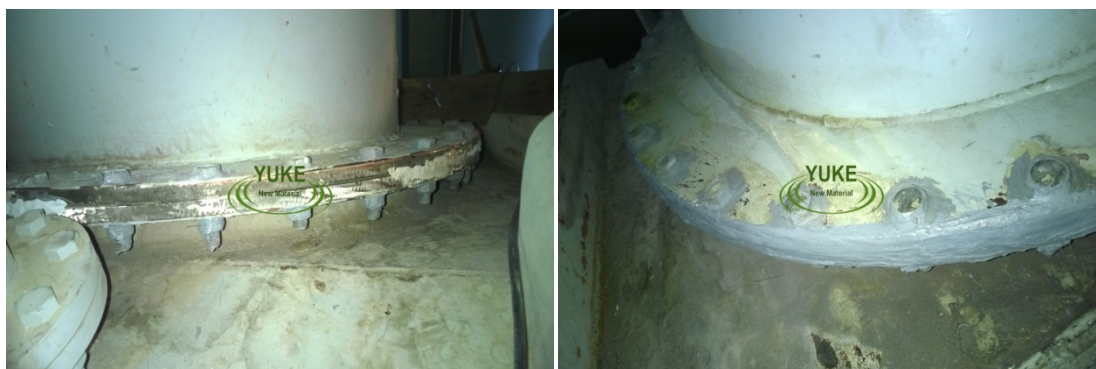
1、变压器法兰应用，变压器法兰处漏油不是非常广泛，但一旦渗漏，往往会造成极严重的后果，其原因主要为安装工艺不准确造成应力不均匀，或螺栓松动、密封垫老化，此处漏油往往发生在变压器正常运行几年以后，更换变压器密封圈是最好的方法可从内部根除漏点，若生产不能达到更换的条件，可在现场用 EG 系列进行现场密封

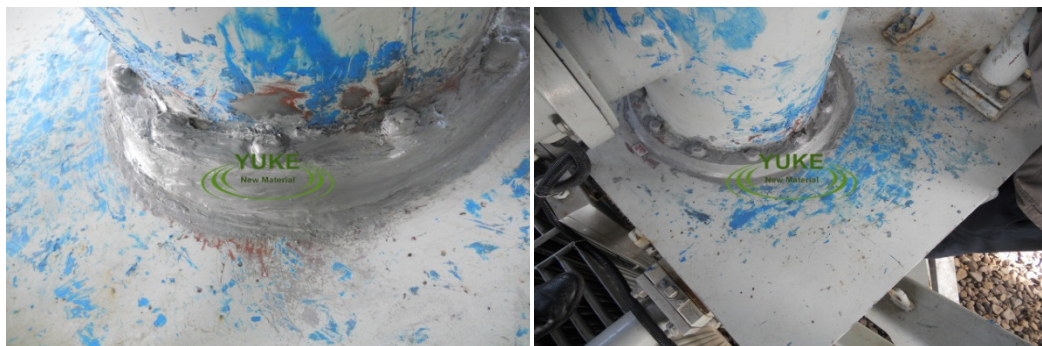
2、变压器法兰垫片老化导致喷油状，温差导致的热胀冷缩易致使橡胶垫的过早老化，也会导致螺栓发生松动，需找到一种膨胀系数与基体相近的材料进行密封。EG 修复系列可抵抗零下 40 度至 150 度的温差变化可长久的对漏油进行保护。

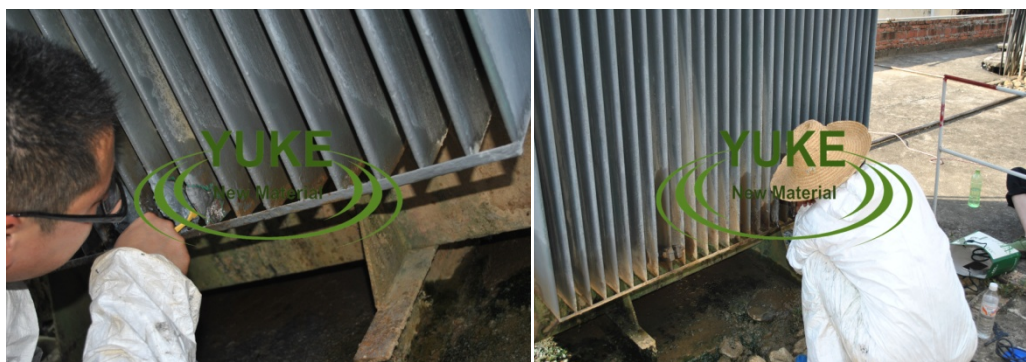
- 3、散热片漏油现场密封，变压器散热片同于材料不均匀及焊接应力影响，如果保护不好，是最易出现渗漏位置，且难以更换，若停机焊接则需要排油，工期时间会很长，EG 修复系统修复完成可达到焊接般强度完美的与基体融为一体对表面进行整体保护。

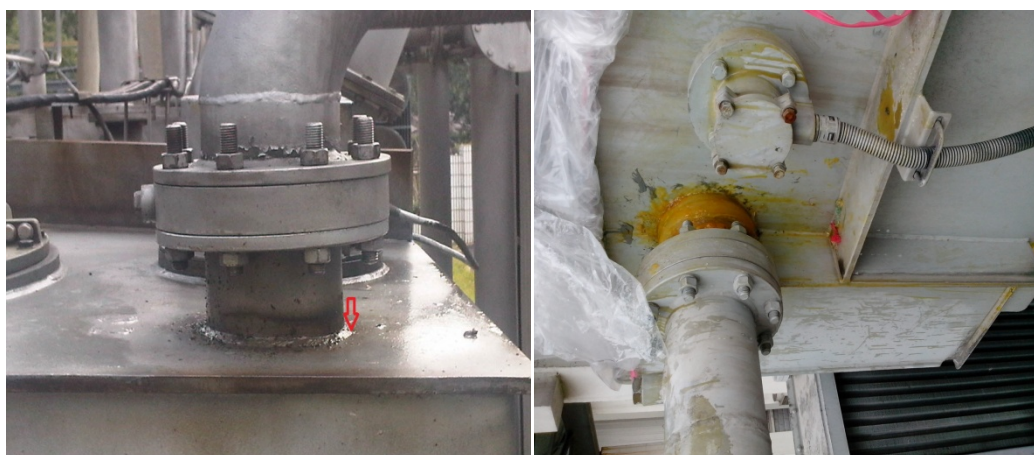
- 4、变压器管路连接漏油，主要原因为外力导致或砂眼，此处为机械硬伤一般受力比较大。

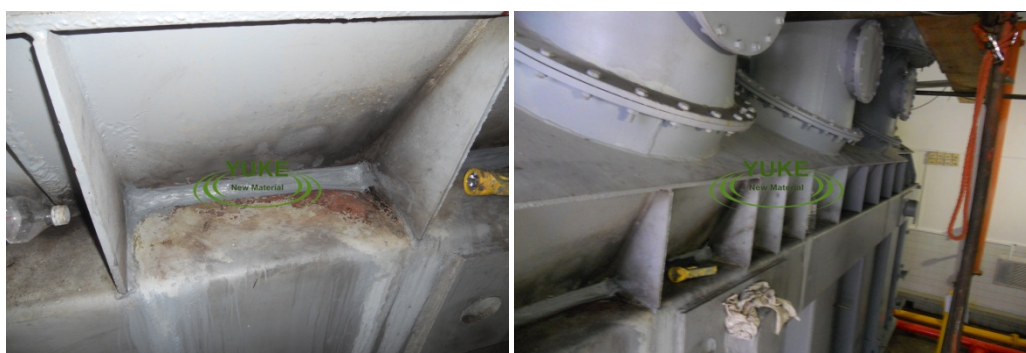
- 5、焊缝应力裂缝修补，焊接工艺达不到应力处理不好极易导致应力不能释放，夹杂、砂眼是常象，会导致一种越焊越漏的怪现象，焊接过程也极易导致变压器油的污染，不是一种有效的修复方法

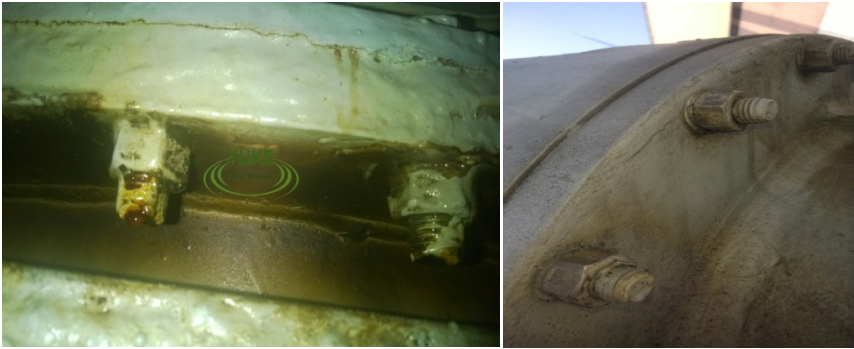
6、 变压器螺栓漏油现象，漏油原因为松动或腐蚀

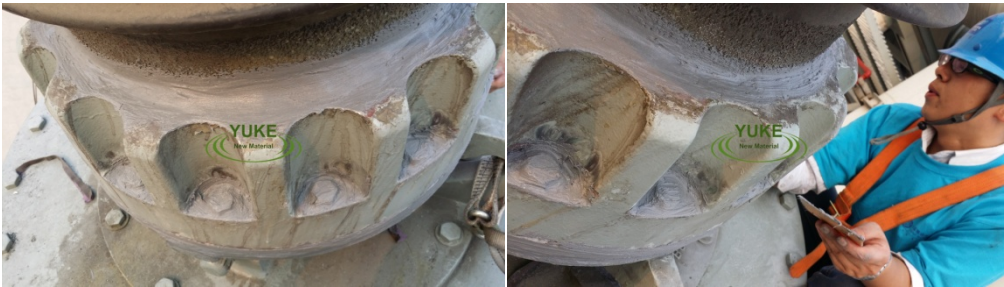
7、 瓷瓶套管漏油，变压器油是一种渗透性极强的材质，套管接口处出现漏油除了更换一直没有有效的解决方法，EG 修复系统可对金属、陶瓷、玻璃进行强力粘接。

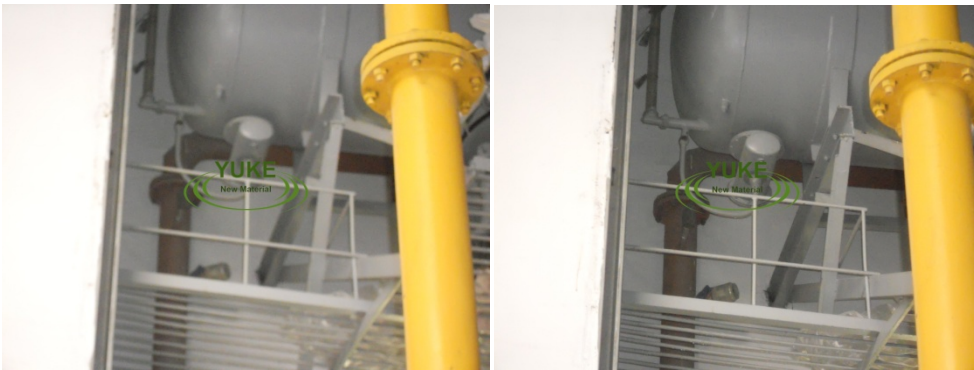
8、 油枕漏油，此处压力为变压器中最小的位置，一般出现在下油管联接处
