POWER 电力

泵体汽蚀的高分子解决方案

为流体处理设备进行涂层保护

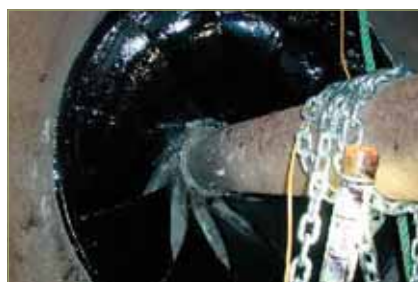
图5 施工完毕

8. 该泵重新投入使用。（见图5）
